## «EXHAUSTED wire»

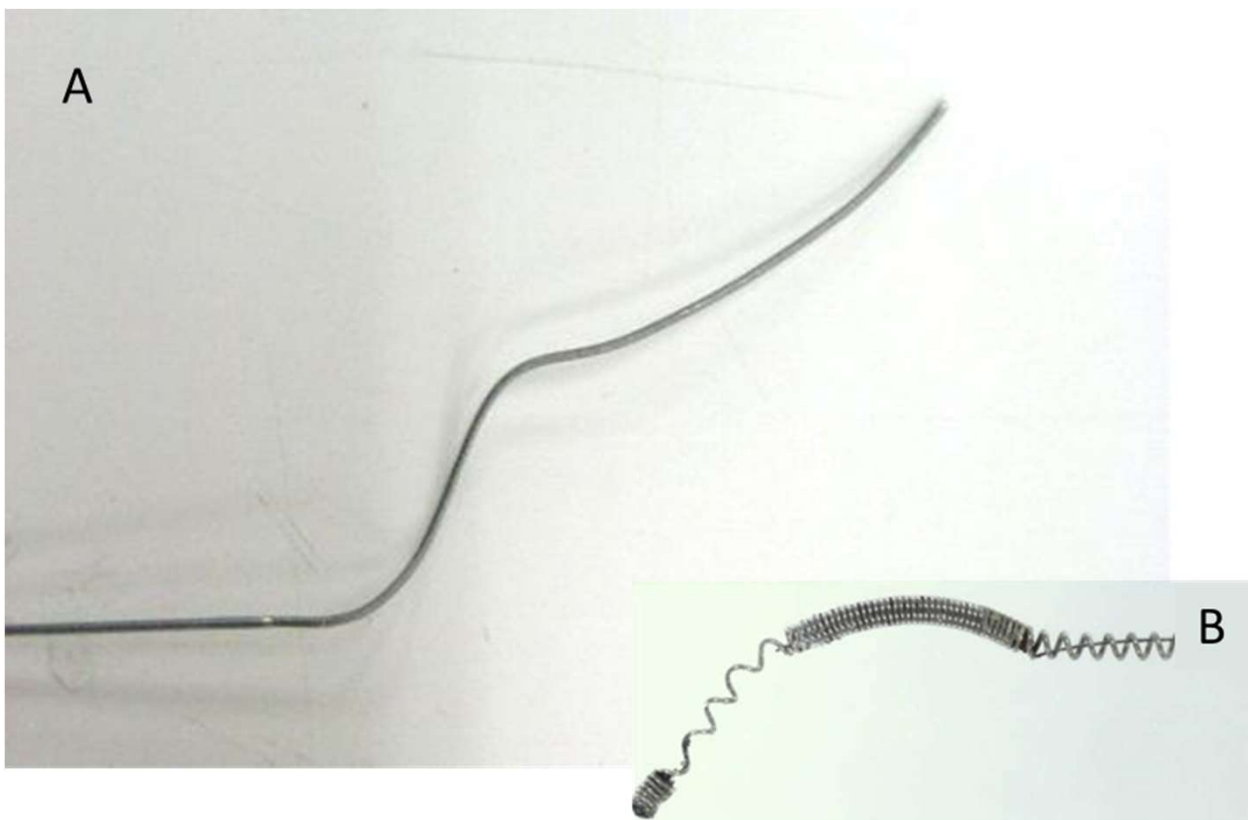
Guidewires som har mistet sine egenskaper på grunn av “slitasje” under prosedyren, blir gjerne omtalt som “exhausted wires”. Det kan medføre en deformering av opprinnelig form av wire (Fig A). Dette er ikke det samme som skadet/ødelagt wire (Figur B) som kan skje ved f.eks jailing av wire under stent, eller etter rotasjon av en wiretupp som sitter fast i plakk.
